Inquiry Announcement 询价公告

Manyetik Separatör Tambur Milinin İşlenmesi 除铁器滚筒轴加工

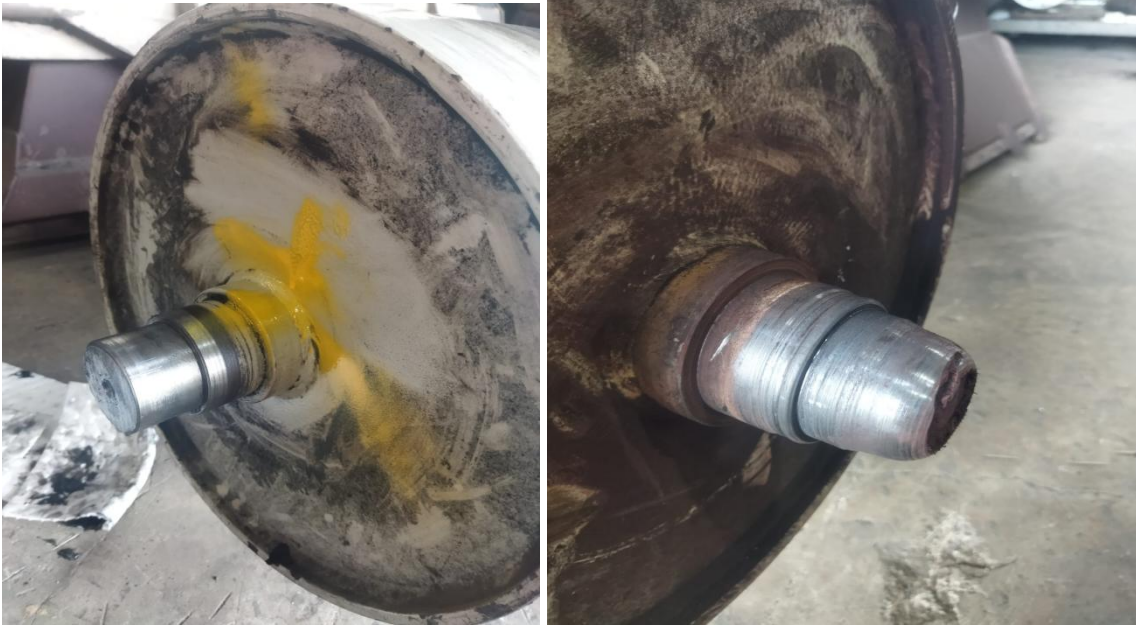
- Manyetik separatörün ön tambur yatak rulmanı dağılmış ve tambur milinde (rulman yatağı tarafında) deformasyon oluşmuştur. 除铁器前滚筒轴承损坏，滚筒轴侧面发生变形。
- Tambur mili rulman yatağına göre işlenip segman kanalının açılması gerekmektedir. (Büyük tambur her ikitaraftan, uçtan 3mm ötede segman kanalı açılacak) 根据原轴承座要加工滚筒轴，并且要打开卡环座。(大滚筒双面从端边三米位置打孔)
- Rulman iç çapı: 60 mm 轴承内径 60 毫米

- Tambur Mili (60 mm + %2) rulmana sıkı geçecek şekilde işlenmelidir. 滚筒轴 (60 毫米 + 2%) 必须加工成与轴承紧密配合。
- En geç 30.10.2023 tarihine kadar tamburun tamir ve bakımı yapıp getirilmelidir. 滚筒的维修和保养最迟必须在 2023 年 10 月 30 日之前完成并取过来。
- Büyük Tambur Bearings: 22212 (Büyük tambur) 轴承: 22212 (大滚筒)
- Küçük tambur bir taraftan parçalanmış , rulman değişimi ve tambur tamiri gerekiyor. 小滚筒从一端损坏，需轴承更换和滚筒修理。

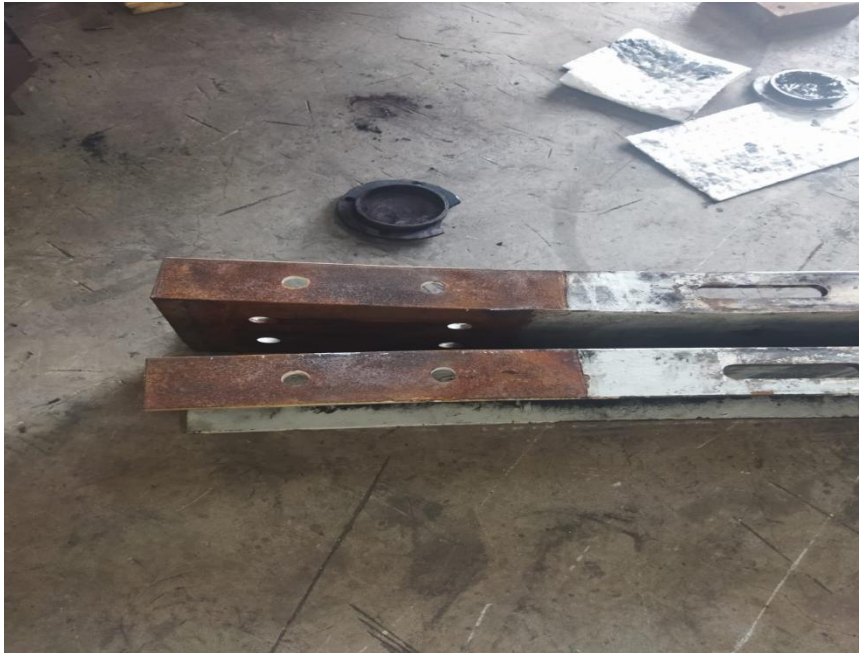
- Sandıkla gönderilen eğik 2 adet şasenin hidrolik preste düzeltilmesi gerekiyor. 从箱子内送的斜的 2 个底座使用液压机修理回复。
